リコール届出番号	外 1065	リコール開始日	平成 15 年 12 月 4 日
不具合の部位（部品名）	座席ベルト		
基準不適合状態にあると認める構造、装置又は性能の状況及びその原因	運転者席及び助手席のシートベルトの巻き取り装置の巻き取り用スプリングの張力が不足しているため、シートベルトを引き出した際、巻き取りが不十分となるものがある。そのため、プリテンショナーが作動しない衝突等の際、乗員を十分に拘束できないおそれがある。		
改善措置の内容	全車両、前席座席ベルトを対策品と交換する。

改善箇所説明図

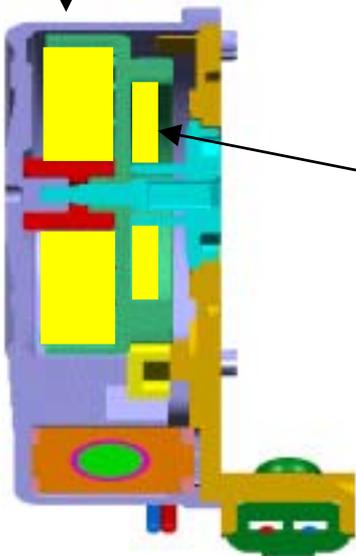
巻き取り装置

不具合発生箇所

運転者席及び助手席のシートベルト巻き取り装置の巻き取り用スプリングの張力が不足しているため、シートベルトを引き出した際、巻き取りが不十分となるものがある。そのため、プリテンショナーが作動しない衝突等の際、乗員を十分に拘束できないおそれがある。

識別表示：対策品は左側用...白色ステッカ、右側用...黄色ステッカを貼布する。

改善の内容

全車両、前席座席ベルトを対策品と交換する。
