リコール届出番号	外一1107	リコール開始日	平成16年4月23日
不具合の部位（部品名）	制動装置（ABS）		
基準不適合状態にあると認める構造、装置又は性能の状況及びその原因	ABS（アンチロック・ブレーキ・システム）のアース配線端子部の防水構造が不適切なため、雨水が当該端子部からアース配線内部を伝わりABSモジュールのコネクタ部に浸入するものがある。そのため、当該コネクタ部の電極が腐食して短絡し、ABS警告灯が点灯するとともにABSの機能が停止して、最悪の場合、短絡箇所が発熱して火災となるおそれがある。		
改善措置の内容	全車両、ABSのアース配線を対策品と交換し、ABSモジュールのコネクタ内部に防水用グリスを塗布する。なお、ABSモジュールの電極を点検し、腐食している場合は、ABSモジュール及びエンジンハーネスを新品と交換する。

改善箇所説明図

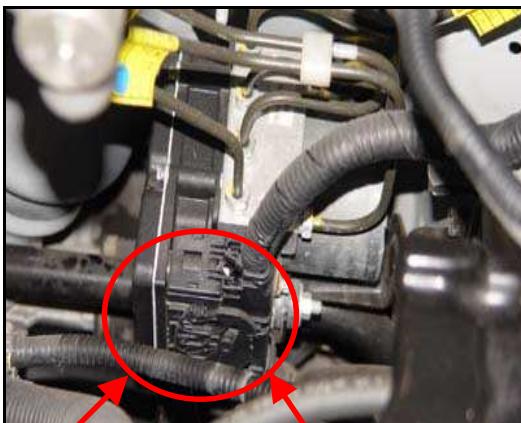
ABS モジュール

ABS（アンチロック・ブレーキ・システム）のアース配線端子部の防水構造が不適切なため、雨水が当該端子部からアース配線内部を伝わり ABS モジュールのコネクタ部に浸入するものがある。そのため、当該コネクタ部の電極が腐食して短絡し、ABS 警告灯が点灯するとともに ABS の機能が停止して、最悪の場合、短絡箇所が発熱して火災となるおそれがある。

全車両、ABS のアース配線を対策品と交換し、
ABS モジュールのコネクタ内部に防水用グリスを塗布する。
なお、ABS モジュールの電極を点検し、腐食している場合は、
ABS モジュール及びエンジンハーネスを新品と交換する。
