リコール届出番号	外 1084	リコール開始日	平成 16 年 2 月 13 日
不具合の部位（部品名）	燃料装置		
基準不適合状態にあると認める構造、装置又は性能の状況及びその原因	燃料タンク上部に装着されている燃料遮断弁の加工が不適切なものがあるため、燃料遮断弁が正常に作動しないことがある。そのため、燃料が燃料蒸発ガス発散防止装置へ流入し、最悪の場合、当該装置から燃料が漏れるおそれがある。		
改善措置の内容	全車両、燃料遮断弁を良品と交換するとともに燃料分離器を追加装着する。

# 改善箇所説明図

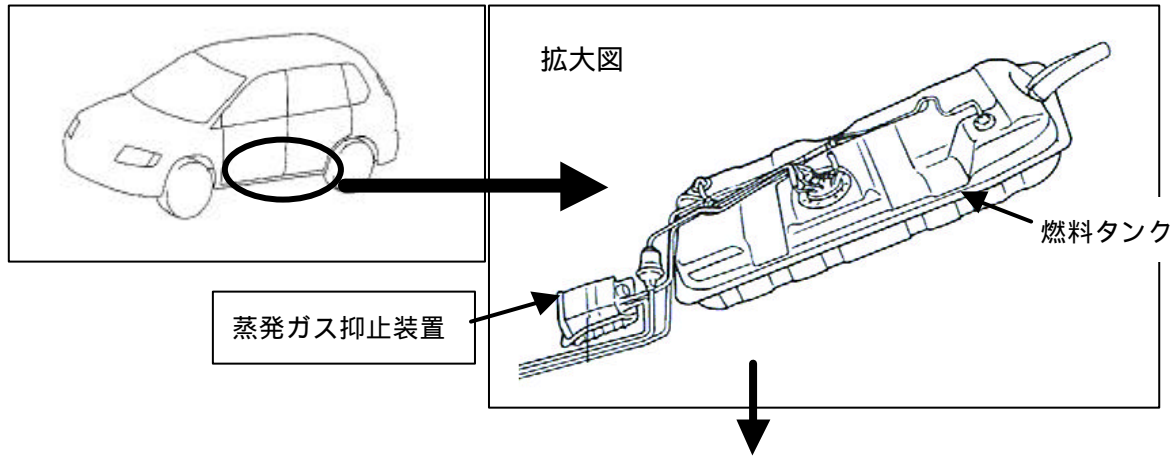
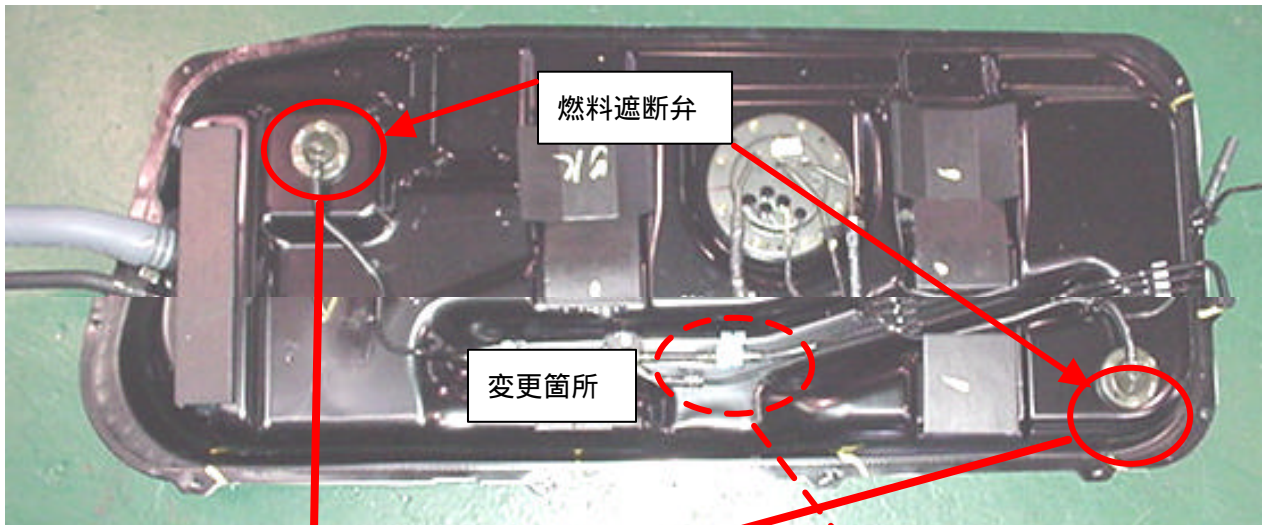
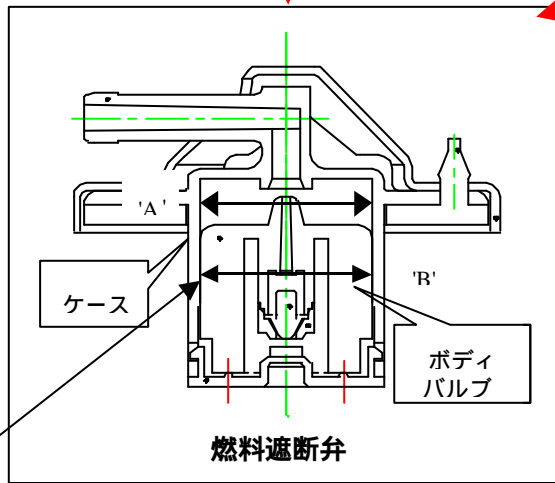
## 基準不適合発生箇所

燃料タンク上部に装着されている燃料遮断弁の加工が不適切なものがあるため、燃料遮断弁が正常に作動しないことがある。そのため、燃料が燃料蒸発ガス発散防止装置へ流入し、最悪の場合、当該装置から燃料が漏れるおそれがある。

全車両、燃料遮断弁を良品と交換する。燃料分離器を追加装着する。
