リコール届出番号	外 - 1232	リコール開始日	平成17年6月16日
基準不適合状態にあると認める構造、装置又は性能の状況及びその原因	<p>アンチロック・ブレーキ・システム（ABS）の後輪ブレーキパイプを左右誤って取付けたものがある。そのため、ABSを作動させるような制動を行うと、後車輪の制動が左右逆にかかり、車両の挙動を正しく制御できなくなるおそれがある。</p> <p>制動装置のマスタシリンダにおいて、ブレーキパイプの組み付け順序を間違えたものがあるため、パワーステアリングパイプとの隙間が少ないものがある。そのため、走行時の振動等により当該ブレーキパイプとパワーステアリングパイプが干渉することがあり、そのまま使用を続けると、当該ブレーキパイプが損傷してブレーキ液が漏れ、最悪の場合、制動力が低下するおそれがある。</p>		
改善措置の内容	<p>全車両、ABSユニットの配管を点検し、誤ってブレーキパイプが取付けされている場合は正しく取付ける。</p> <p>全車両、当該ブレーキパイプを点検し、パワーステアリングパイプとの隙間が少ない場合および、当該ブレーキパイプに損傷が認められた場合は新品と交換する。</p>

リコール対象車の主要諸元

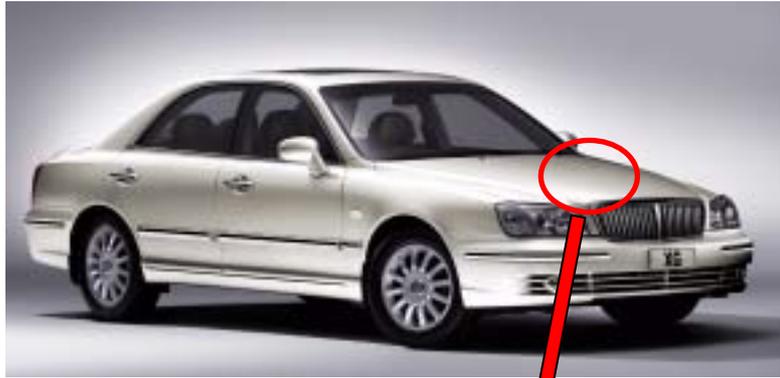
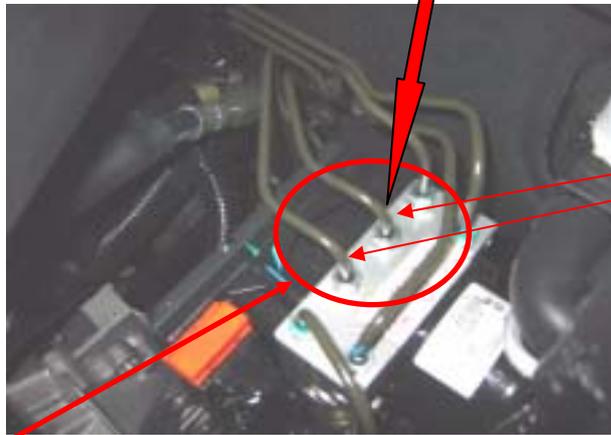
ブレーキパイプ

アンチロック・ブレーキ・システム(ABS)の後輪ブレーキパイプを左右誤って取付けたものがある。そのため、ABSを作動させるような制動を行うと、後車輪の制動が左右逆にかかり、車両の挙動を正しく制御できなくなるおそれがある。

全車両、ABSユニットの配管を点検し、誤ってブレーキパイプが取付けされている場合は正しく取付ける。

識別：ABS ブレーキパイプ1本に黄色ペイントを塗布する。

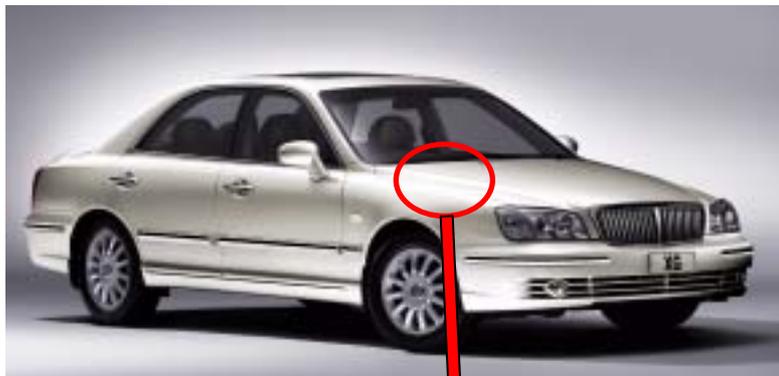
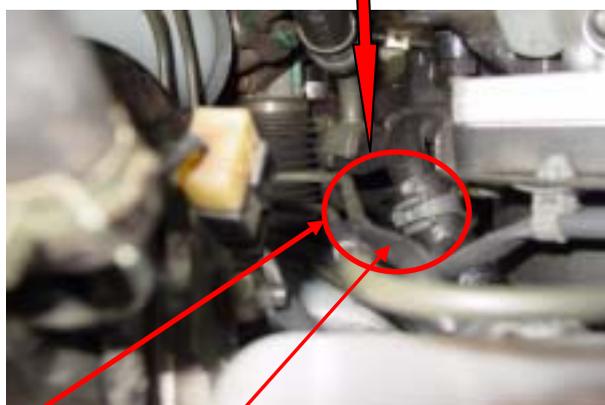
制動装置のマスタシリンダにおいて、ブレーキパイプの組み付け順序を間違っただけのものがあるため、パワーステアリングパイプとの隙間が少ないものがある。そのため、走行時の振動等により当該ブレーキパイプとパワーステアリングパイプが干渉することがあり、そのまま使用を続けると、当該ブレーキパイプが損傷してブレーキ液が漏れ、最悪の場合、制動力が低下するおそれがある。

全車両、当該ブレーキパイプを点検し、パワーステアリングパイプとの隙間が少ない場合および、当該ブレーキパイプに損傷が認められた場合は新品と交換する。

識別：ABS ブレーキパイプ 2 本に黄色ペイントを塗布する。
