リコール届出番号	外-2696	リコール開始日	平成30年7月6日
不具合の部位（部品名）	制動装置（ABSコントロールモジュール）		
基準不適合状態にあると認める構造、装置又は性能の状況及びその原因	ABSコントロールモジュールの防水対策が不適切なため、高圧洗浄等により当該モジュール内部に水が浸入することがある。そのため、当該モジュール内部に溜まった水により電気回路が短絡し、ABS警告灯が点灯してABS機能が損なわれ、最悪の場合、短絡により火災に至るおそれがある。		
改善措置の内容	<p>全車両、以下の措置を実施する。</p> <p>①当該モジュールを点検し、損傷が認められる場合は、当該モジュール及びハーネスを新品に交換する。</p> <p>②当該モジュールの接合部に、シーリングを施す。</p> <p>③ジャンクションボックスに、ABSコントロールモジュール電源制御リレーキットを追加し、ジャンクションボックスカバーを対策品に交換する。</p>

改善箇所説明図

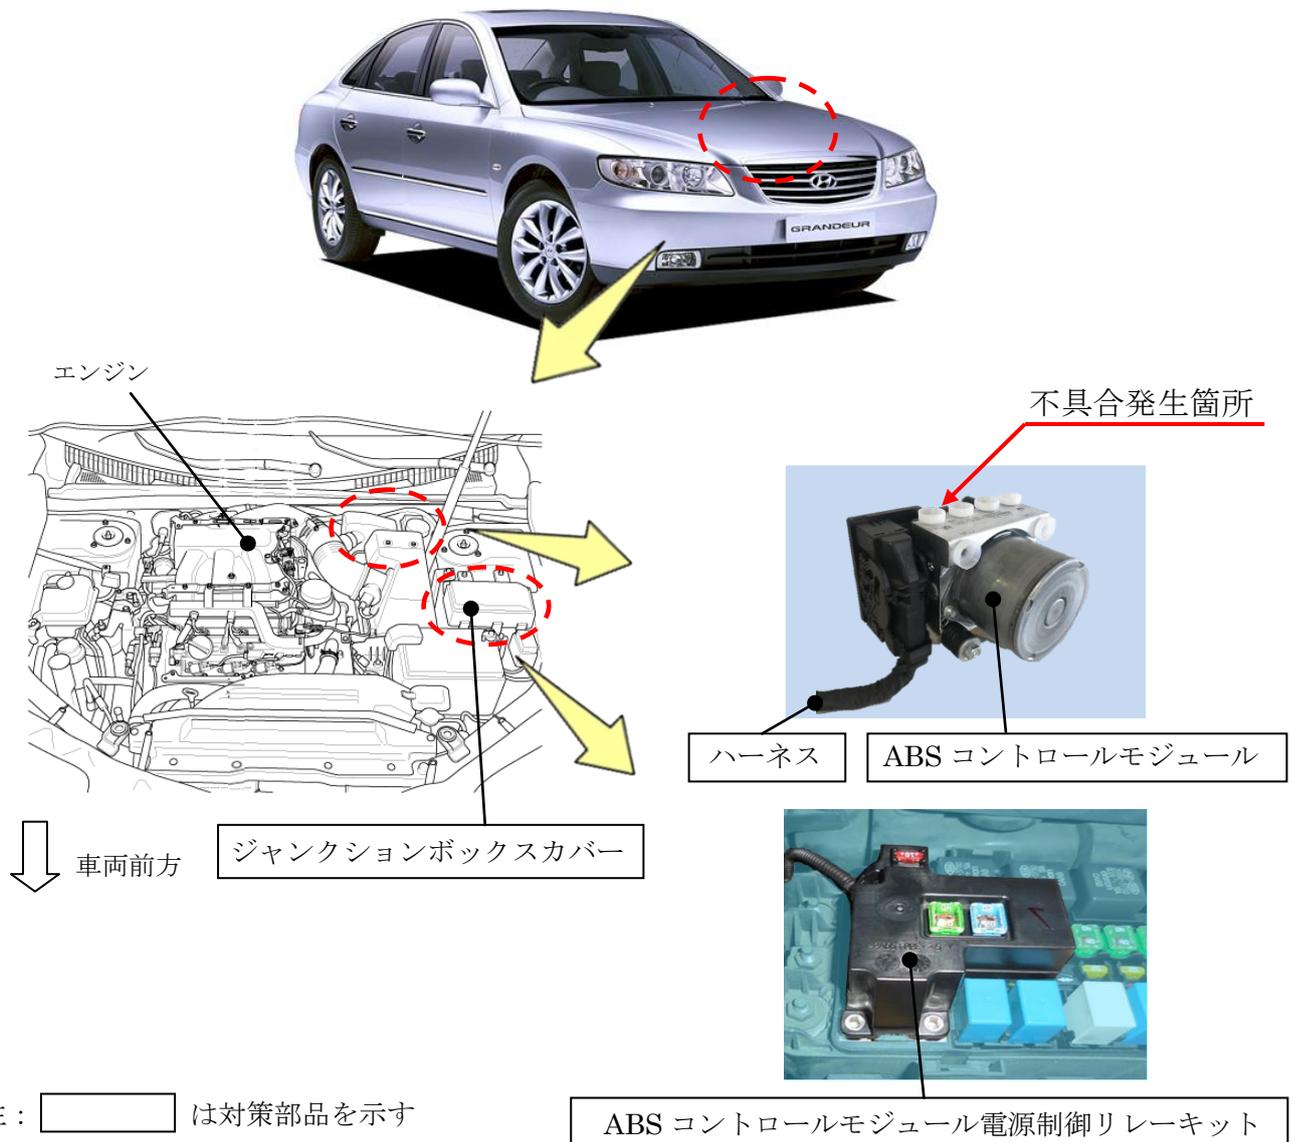
ABS コントロールモジュールの防水対策が不適切なため、高圧洗浄等により当該モジュール内部に水が浸入することがある。そのため、当該モジュール内部に溜まった水により電気回路が短絡し、ABS 警告灯が点灯してABS 機能が損なわれ、最悪の場合、短絡により火災に至るおそれがある。

- ① 当該モジュールを点検し、損傷が認められる場合は、当該モジュール及びハーネスを新品に交換する。
- ② 当該モジュールの接合部に、シーリングを施す。
- ③ ジャンクションボックスに、ABS コントロールモジュール電源制御リレーキットを追加し、ジャンクションボックスカバーを対策品に交換する。

識別：運転者席ドア開口部のドアロックストライカー下に黄色シールを貼付ける。
