リコール届出番号	外 1065	リコール開始日	平成 15 年 12 月 4 日
不具合の部位（部品名）	座席ベルト		
基準不適合状態にあると認める構造、装置又は性能の状況及びその原因	運転者席及び助手席のシートベルトの巻き取り装置の巻き取り用スプリングの張力が不足しているため、シートベルトを引き出した際、巻き取りが不十分となるものがある。そのため、プリテンショナーが作動しない衝突等の際、乗員を十分に拘束できないおそれがある。		
改善措置の内容	全車両、前席座席ベルトを対策品と交換する。

改善箇所説明図

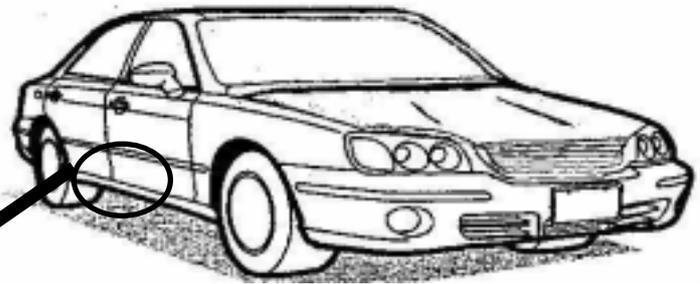
シートベルト

運転者席及び助手席のシートベルト巻き取り装置の巻き取り用スプリングの張力が不足しているため、シートベルトを引き出した際、巻き取りが不十分となるものがある。そのため、プリテンショナーが作動しない衝突等の際、乗員を十分に拘束できないおそれがある。

全車両、前席座席ベルトを対策品と交換する。

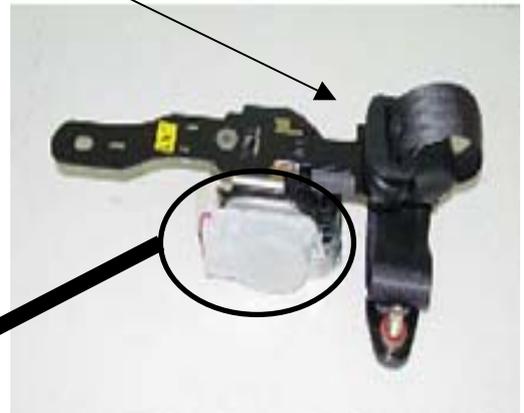
ピラー下部

識別表示：対策品は左側用...白色ステッカ、右側用...黄色ステッカを貼布する。
