リコール届出番号	外一1107	リコール開始日	平成16年4月23日
不具合の部位（部品名）	制動装置（ABS）		
基準不適合状態にあると認める構造、装置又は性能の状況及びその原因	ABS（アンチロック・ブレーキ・システム）のアース配線端子部の防水構造が不適切なため、雨水が当該端子部からアース配線内部を伝わりABSモジュールのコネクタ部に浸入するものがある。そのため、当該コネクタ部の電極が腐食して短絡し、ABS警告灯が点灯するとともにABSの機能が停止して、最悪の場合、短絡箇所が発熱して火災となるおそれがある。		
改善措置の内容	全車両、ABSのアース配線を対策品と交換し、ABSモジュールのコネクタ内部に防水用グリスを塗布する。なお、ABSモジュールの電極を点検し、腐食している場合は、ABSモジュール及びエンジンハーネスを新品と交換する。

改善箇所説明図

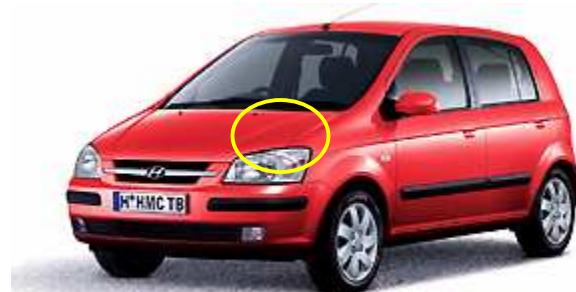
ABS（アンチロック・ブレーキ・システム）のアース配線端子部の防水構造が不適切なため、雨水が当該端子部からアース配線内部を伝わり ABS モジュールのコネクタ部に浸入するものがある。そのため、当該コネクタ部の電極が腐食して短絡し、ABS 警告灯が点灯するとともに ABS の機能が停止して、最悪の場合、短絡箇所が発熱して火災となるおそれがある。

全車両、ABS のアース配線を対策品と交換し、
ABS モジュールのコネクタ内部に防水用グリスを塗布する。
なお、ABS モジュールの電極を点検し、腐食している場合は、
ABS モジュール及びエンジンハーネスを新品と交換する。
